ESTABILIZACIÓN DE ACANTILADOS URBANOS MEDIANTE TÉCNICAS DE RESTAURACIÓN GEOLÓGICA

STABILIZATION OF ROCK OUTCROPS IN URBAN SETTINGS BY MEANS OF GEO RESTORATION TECHNIQUES.

FRANCISCO JURADO JIMÉNEZ. Arquitecto.

JUAN ANTONIO GARCÍA GONZÁLEZ. Ingeniero de Caminos, Canales y Puertos.

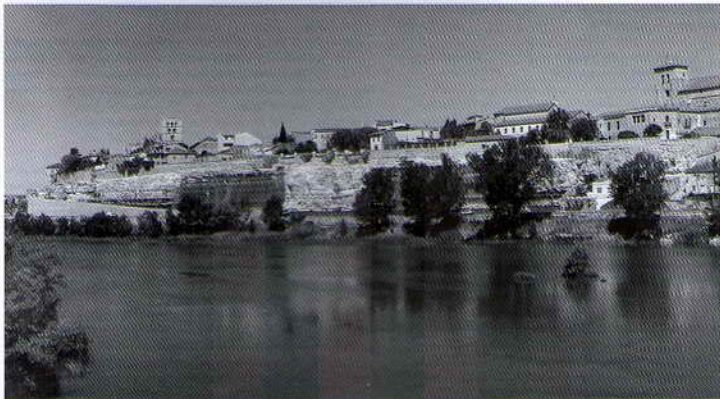
Peñas de Santa Marta (Zamora). Vista general de las obras.

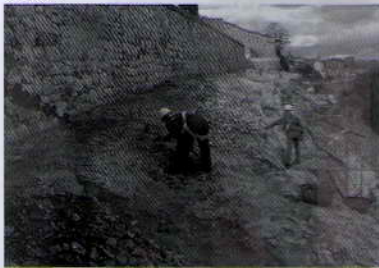
Tratamiento de Montaña, Peñas de Santa Marta.

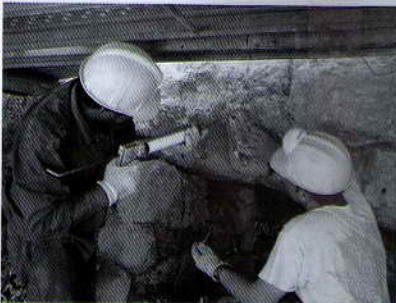
Microanclajes
e inyección
de resina.

Para sujetar bloques de piedra menores de 250 Kg, se emplean costidos, utilizando como material de contacto resina inyectada. En total se sujetaron más de 700 bloques con un total de 2.000 varillos.

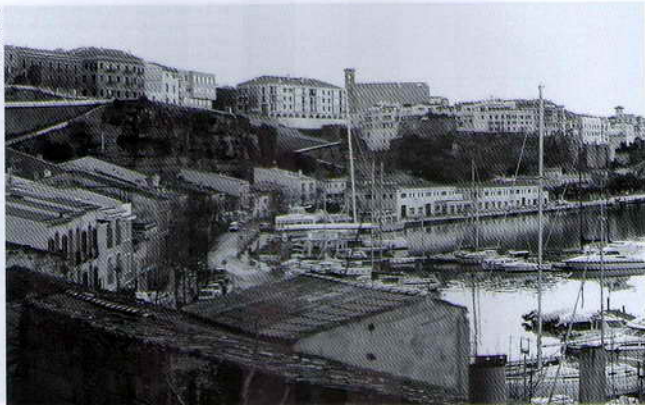
Vista general del acantilado del Puerto de Mahón. Zonas de muelle de Levante y andén de Poniente.

El acantilado está constituido por Mioceno con intercalaciones de conglomerados, calcarenitas y suelos arcillo-margas. La alteración del acantilado se produce por la erosión de los niveles más blandos, formándose voladizos rocosos que terminan desprendiéndose, agravándose esta situación por la orientación norte-noreste de escarpe rocoso, expuesto directamente a las lluvias combinadas con los vientos de la Tramontana. También es nociva la acción de las raíces leñosas, especialmente las higueras, que aceleran la formación de cuñas inestables.

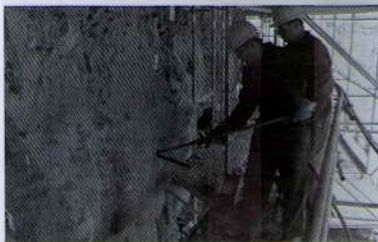
Colocación de buzones en fibra de vidrio.

Para resolver las inestabilidades locales se procede a la estabilización del escarpe mediante a la sujeción y demolición de algunos bloques, procediendo al bulonado y cosido del resto. La modulación de los bulones corresponde a 0,5 a 1 unidad de bulón cada metro cuadrado, obediendo a la disposición y tamaño de los bloques a coser. Se han realizado hasta la fecha 210 bulones de 4 metros, armados con fibra de carbono de 12,5 mm, con una resistencia a tracción de 260 KN cada uno. Los bloques de menor entidad, se han fijado mediante microcosidos, colocándose 515 varillas inyectadas con resina.

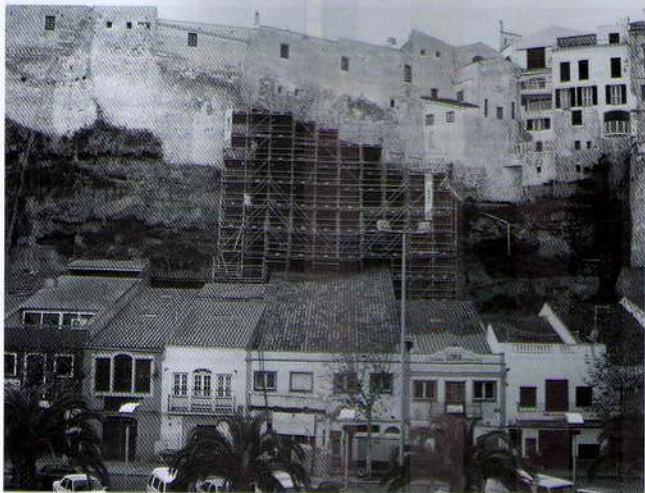
La primera de las zonas, corresponde al Andén de Poniente números 32 al 36, y tiene una longitud de 25 metros de anchura por 32 metros de altura, con cornisas de hasta 6 metros en voladizo. En esta zona se han producido desprendimientos locales de bloques del nivel superior, que en parte se encuentran bastante alterado y amenizado, dando lugar al crecimiento de vegetación. Existen también extensas fracturas verticales de gran profundidad y bloques de dimensión megalítica volcados sobre las medianeras de las edificaciones anexas al acantilado, construidas de sillería de piedra de Marés, que han funcionado de manera extraordinaria, a modo de contrafuerte evitando su desprendimiento. La inestabilidad se ve incrementada por la excavación incontrolada de bodegas dentro del acantilado. Se realizó una simulación por elementos finitos de la situación actual comparándola con la definitiva después de finalizados los trabajos de anclaje y cosido.

Vista general del acantilado del Puerto de Mahón. Andén de Poniente.

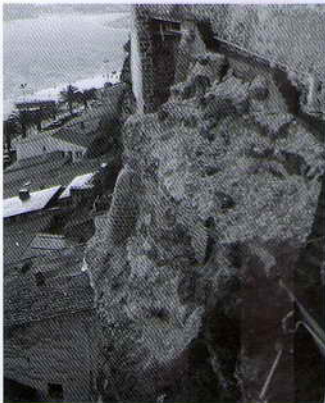
Vista de mampostería de irramiento de mampostería en el acantilado del Puerto de Mahón. A la derecha, vista del andamio en el andén de Poniente.

Se han ejecutado 189 metros cuadrados de mampostería, utilizando piedra de pared seca, rejuntada conforme a la arquitectura popular de la isla y siguiendo criterios de construcción tradicional, empleando morteros de cal, cemento blanco y arenas rojas. El objetivo de la mampostería ha sido el tratamiento de la montera, evitando la acumulación de agua y la sedimentación de suelos vegetales que dan lugar al crecimiento de especies vegetales agresivas con el acantilado. También se ha empleado la mampostería para el apeo local de cornisas de pequeñas dimensiones.

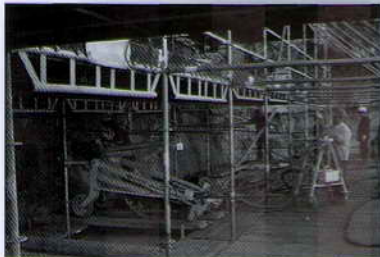
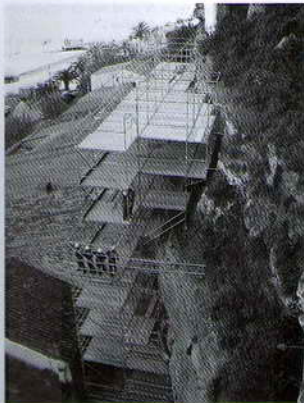
Trabajos de perforación de anclajes.

Se han perforado 45 anclajes de 12 metros, armados con fibra de carbono de 16 mm, con una resistencia a tracción de 450 KN. Al igual que en las Peñas de Santa Marta se ha dispuesto una longitud libre intermedia de dos zonas de contacto en ambos márgenes, de esta forma se producirá una sujeción de la parte frontal del macizo deslizante. La inyección se ha realizado con resina fluida, protegiéndose con PVC en su parte central. El drenaje se realizó en el nivel inferior arenoso,
