Torre del Espolón: de ruina a primer monumento recuperado en Lorca (Murcia)

Francisco Jurado Jiménez*

Arquitecto. Profesor de Estructuras en la E.T.S. de Arquitectura de la Universidad Politécnica de Madrid

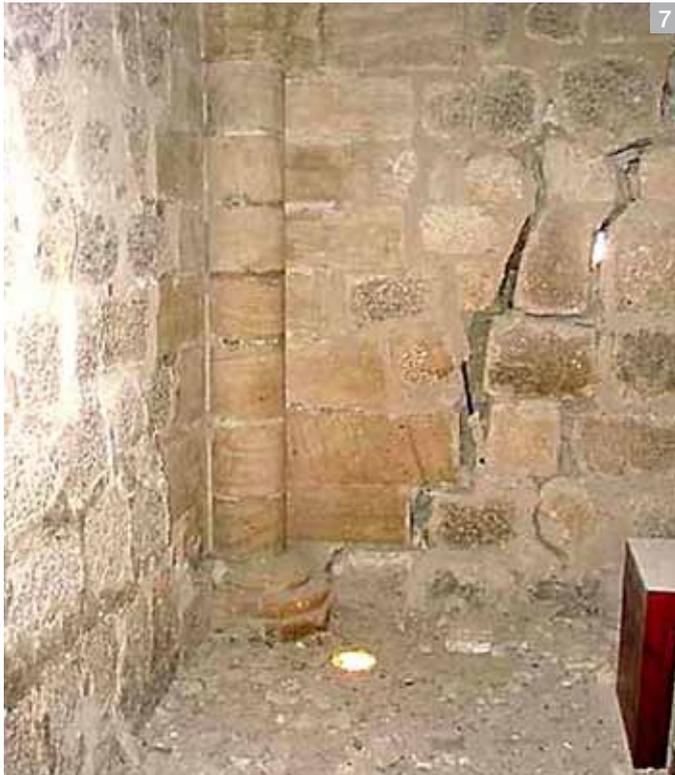
Lámina 7. Soporte del rincón noroeste de la bóveda superior con un desplazamiento de 15 centímetros que deja a la basa fuera del fuste.

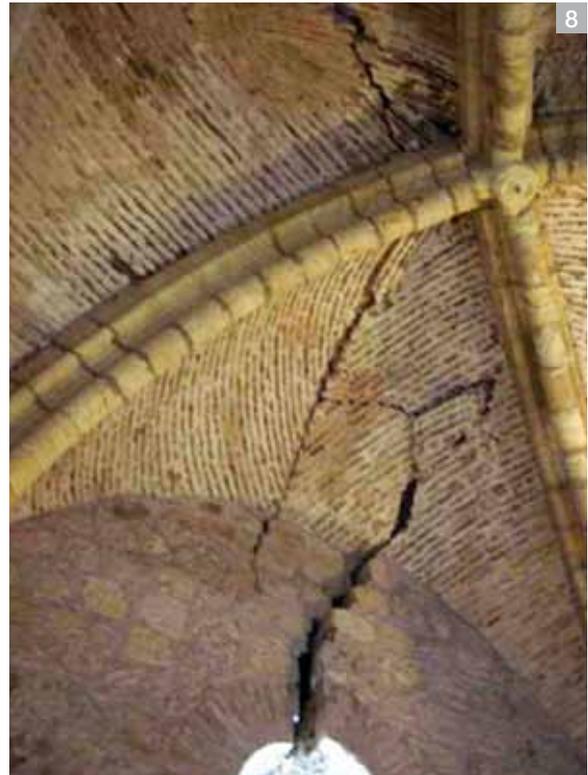
En el interior la rotura más ostensible se sitúa en el recinto superior, uniendo las grietas los puntos más débiles de ventanas y hueco de escalera (Lám. 7 y 8).

Lámina 8. Rotura de la bóveda superior de un pie de ladrillo.

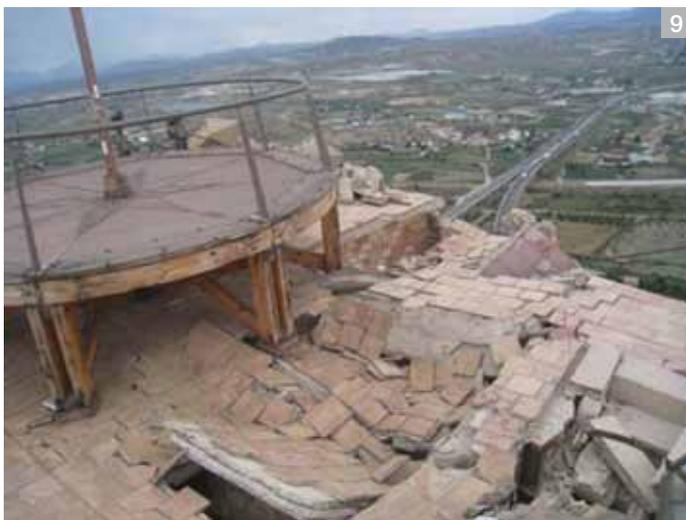
Es curiosa la lección que nos da el seísmo al eliminar la terraza “a la catalana” que dispuso en su cubierta Pedro A. San Martín Moro y buena parte de todas las fábricas que habían sido recibidas con cemento, en vez de la tradicional cal, mucho más elástica como ha quedado patente en las murallas afectadas (Lám. 9).

Lámina 9. Terraza superior arruinada (foto desde la grúa móvil).

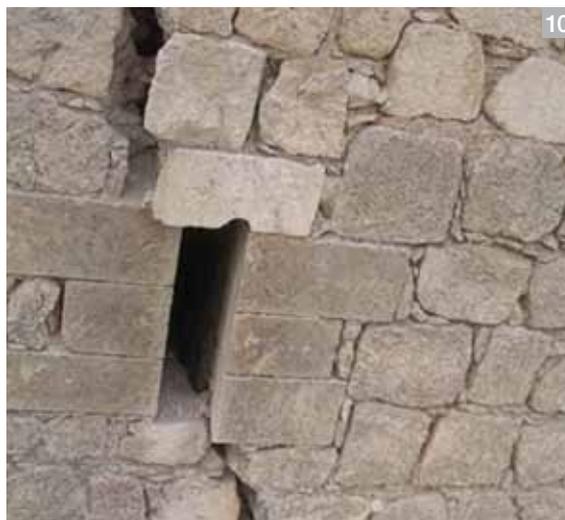
Lámina 10. Una de las saeteras atravesada por la grieta producida.

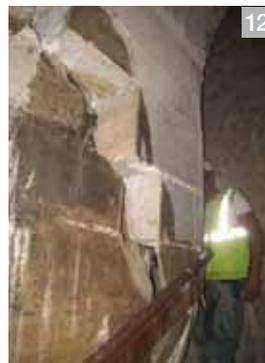
Lámina 12. La grieta interior más peligrosa se rellena con mortero de cal hidráulica y el muro vuelve a transmitir su tensión más repartida.

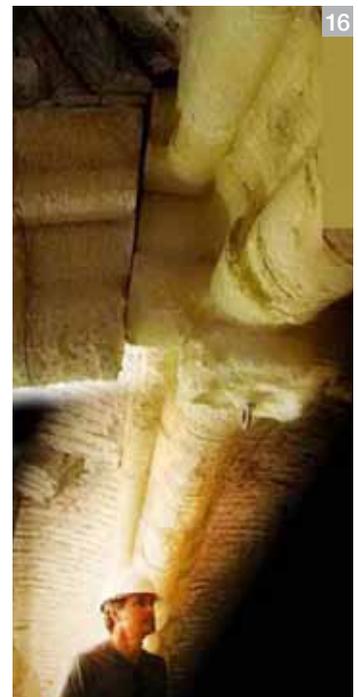
El desajuste de un trozo de la torre respecto a otro se manifiesta fuertemente en las dovelas de los arcos de piedra, desplazadas unas y giradas otras, ya que ha cambiado la curvatura del arco al aumentar su luz, debido a la grieta más abierta en el nivel superior. Para su reparación hemos vuelto a apretarlas entre sí con cuñas de madera (como hacían los constructores góticos) y los arcos siguen funcionando y resistiendo como lo han venido haciendo hasta nuestros días (Lám. 11-16).

Lámina 16. Desplazamiento de una dovela de piedra de unos 60 centímetros de canto.

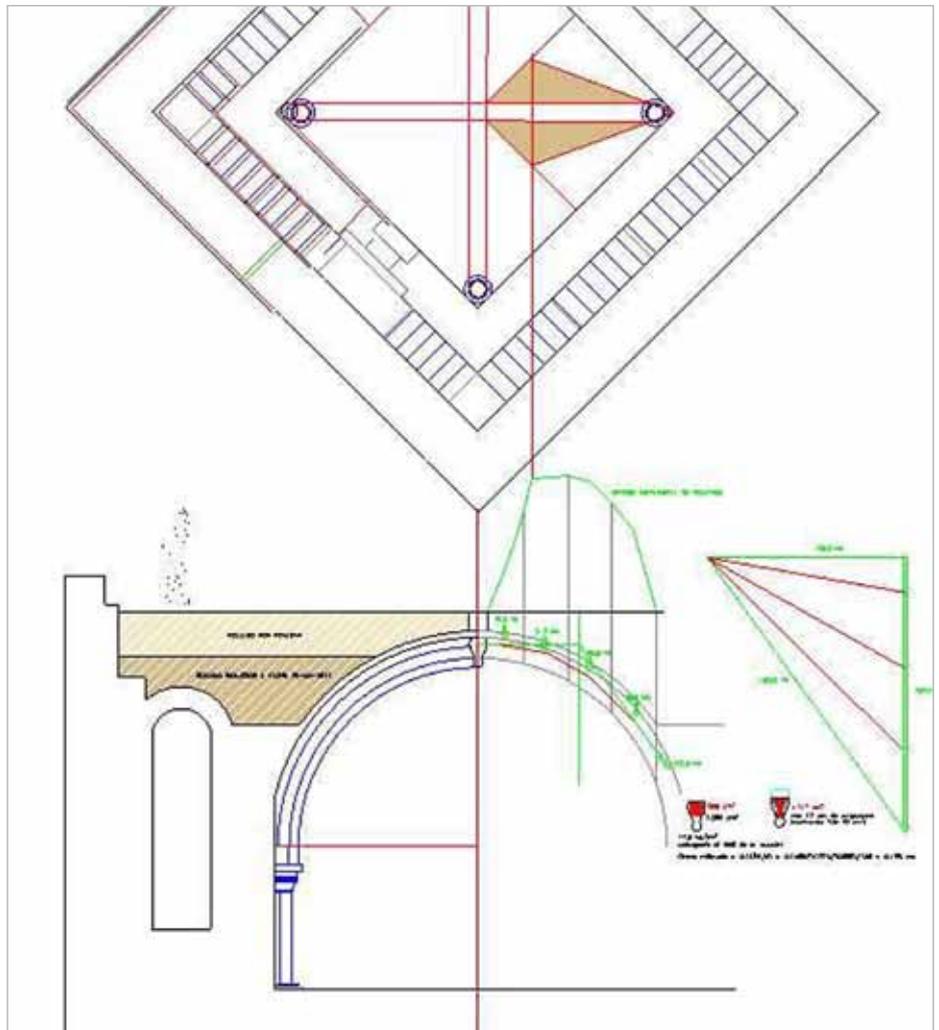
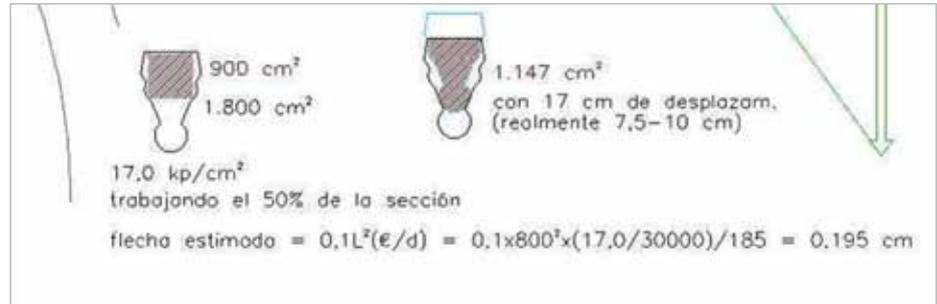
En el caso en los que existe desplazamiento entre dovelas, se comprueba que, la compresión media de contacto es admisible para la piedra caliza con la que están hechas (Lám. 17-20, Fig. 6 y 7).

Figura 6. Cálculos gráficos realizados para comprobar la tensión de compresión a través de las dovelas acuñaadas tras macizar la zona superior.

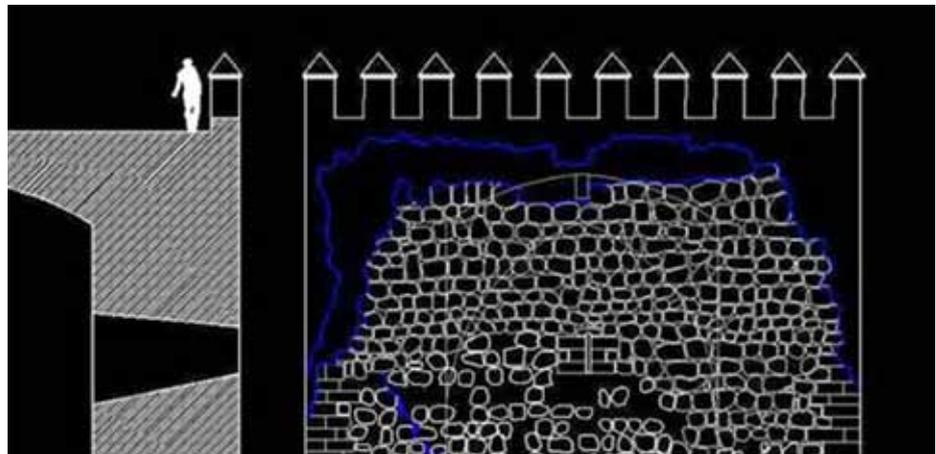
Figura 8. Almenas que tenía la torre de Pedro A. San Martín Moro (1972).

Como ya hemos visto, el pasado terremoto ha demostrado que las almenas que poseía la torre eran inestables ante la aceleración horizontal que provocó el sismo (Fig. 8).

En efecto, habiéndose medido una aceleración punta próxima a 0,45 g (g es la aceleración de la gravedad), para la altura de almenas que se tenían, con el centro de gravedad a unos 60 centímetros de elevación respecto al peto continuo, hubiera necesitado un grosor de más de 1,5 metros para que la resultante entrara en el núcleo central de inercia de su base (así no se llega a agrietar). Teniendo unos 65 centímetros de grosor, no es de extrañar que directamente volcaran (Fig. 9).

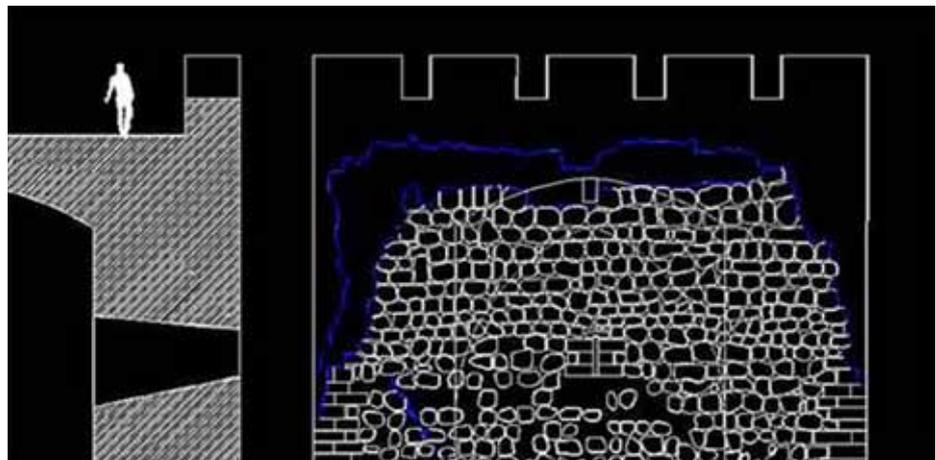
Figura 9. Almenas con proporciones “anti-sísmicas”.

Habría que construir una almena ocupando el alzado de cada dos de las desaparecidas, pero con un grueso de al menos el doble. Con el peto actual (a 90 centímetros del nivel de la terraza superior), unas almenas de 1 metro de elevación necesitarían un grueso de muro de 1,30 metros aproximadamente (las proporciones dibujadas en la figura anterior). Obviamente el “estilo” de las mismas cambia radicalmente.
