Torre del Espolón: de ruina a primer monumento recuperado en Lorca (Murcia)

Francisco Jurado Jiménez*

Arquitecto. Profesor de Estructuras en la E.T.S. de Arquitectura de la Universidad Politécnica de Madrid

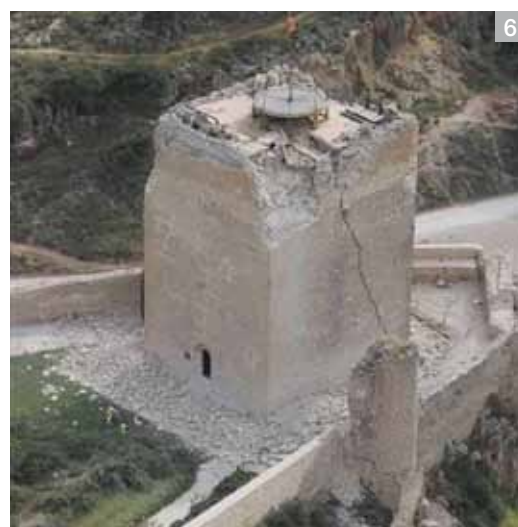
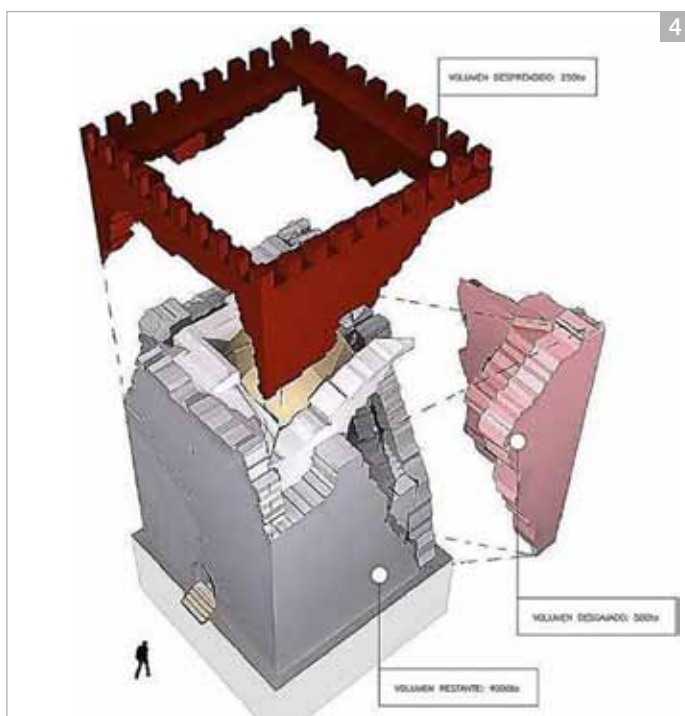
En efecto, una hora y cuarenta y dos minutos después se produce el movimiento de mayor intensidad, de magnitud 5.1 que produce serias lesiones en la torre, con desprendimientos de toda la terraza superior y

parte de las fábricas levantadas por Pedro A. San Martín Moro además de un ostensible agrietamiento que desgaja la esquina noroeste de la torre separándola entre 10 y 20 centímetros del resto, coincidiendo con la dirección media de los daños observados en todas las construcciones (Lám. 6, Fig. 4).

Lámina 5. Foto tras el primer movimiento sísmico (Taller del Tiempo).

Lámina 6. Imagen aérea tras el segundo movimiento sísmico.

En el esquema volumétrico superior se evalúan de un modo aproximado las masas desprendidas (250 toneladas) y desplazadas (500 toneladas) por el seísmo (Fig. 5).

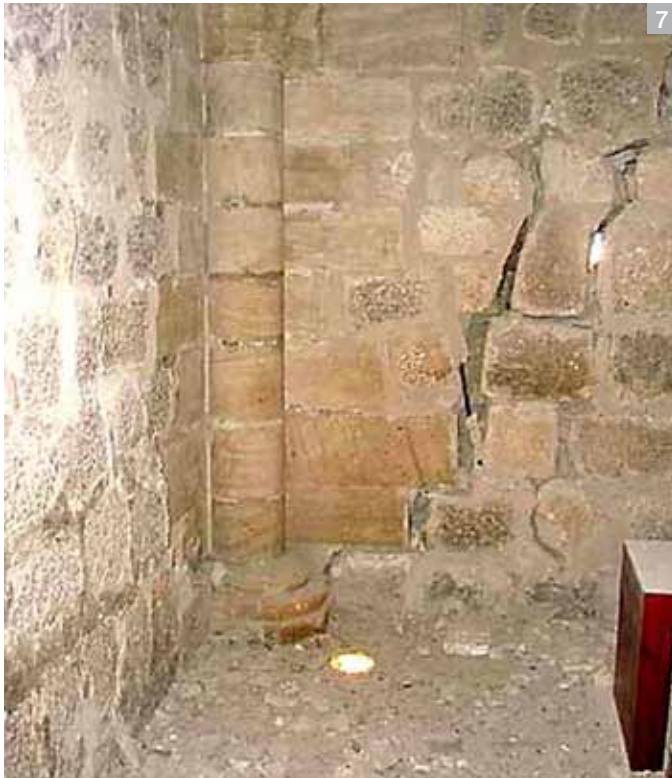
En el interior la rotura más ostensible se sitúa en el recinto superior, uniendo las grietas los puntos más débiles de ventanas y hueco de escalera (Lám. 7 y 8).

Lámina 7. Soporte del rincón noroeste de la bóveda superior con un desplazamiento de 15 centímetros que deja a la basa fuera del fuste.

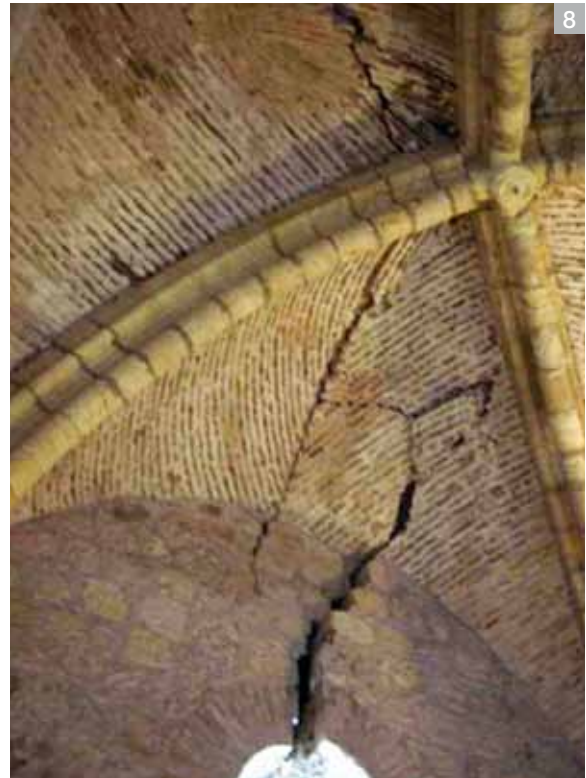
Lámina 8. Rotura de la bóveda superior de un pie de ladrillo.

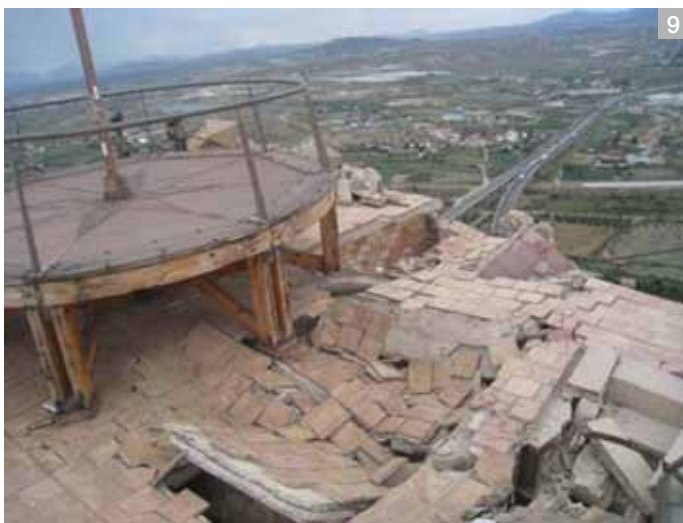
Es curiosa la lección que nos da el seísmo al eliminar la terraza “a la catalana” que dispuso en su cubierta Pedro A. San Martín Moro y buena parte de todas las fábricas que habían sido recibidas con cemento, en vez de la tradicional cal, mucho más elástica como ha quedado patente en las murallas afectadas (Lám. 9).

Lámina 9. Terraza superior arruinada (foto desde la grúa móvil).

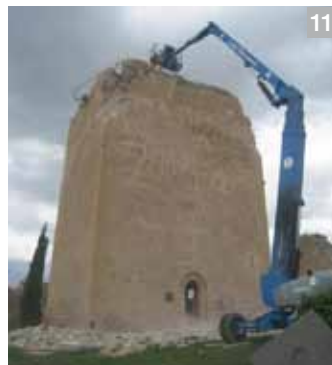
El desajuste de un trozo de la torre respecto a otro se manifiesta fuertemente en las dovelas de los arcos de piedra, desplazadas unas y giradas otras, ya que ha cambiado la curvatura del arco al aumentar su luz, debido a la grieta más abierta en el nivel superior. Para su reparación hemos vuelto a apretarlas entre sí con cuñas de madera (como hacían los constructores góticos) y los arcos siguen funcionando y resistiendo como lo han venido haciendo hasta nuestros días (Lám. 11-16).

Lámina 11. Con una grúa móvil se empezó a eliminar el material suelto de toda la cubierta, mientras se acopiaban los sillares de piedra.

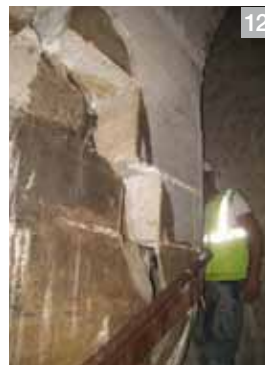
Lámina 12. La grieta interior más peligrosa se rellena con mortero de cal hidráulica y el muro vuelve a transmitir su tensión más repartida.

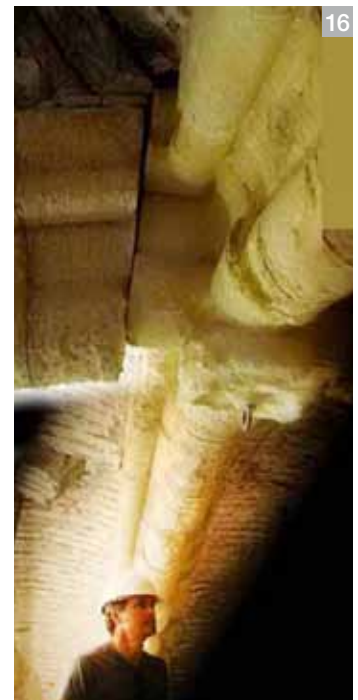
Lámina 16. Desplazamiento de una dovela de piedra de unos 60 centímetros de canto.

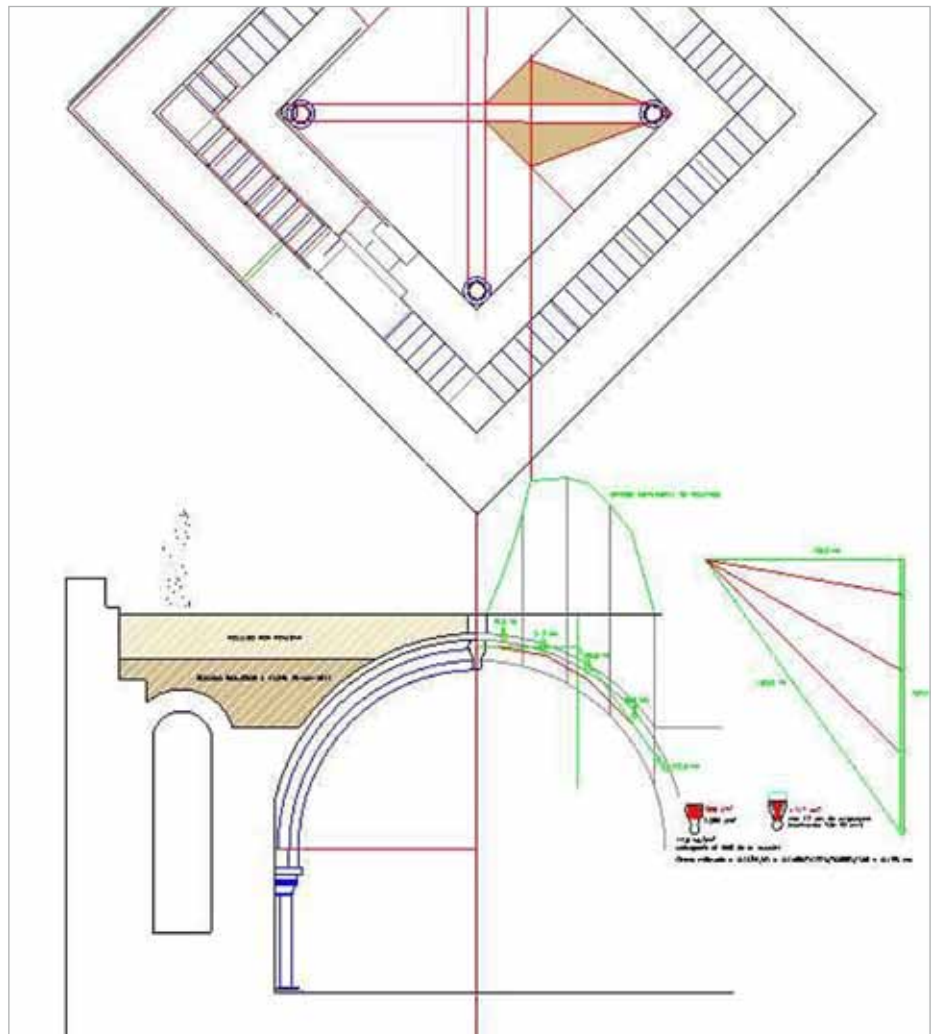
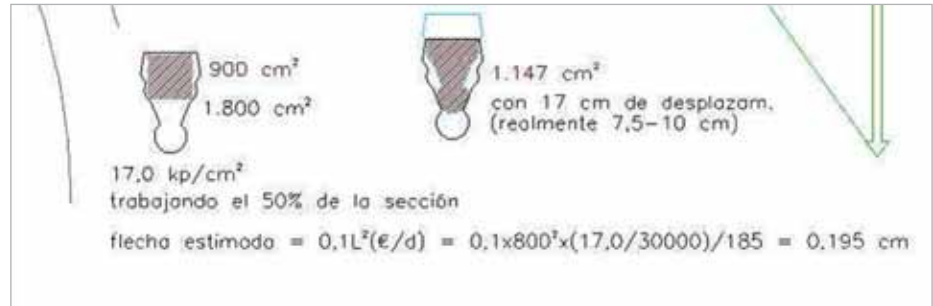
En el caso en los que existe desplazamiento entre dovelas, se comprueba que, la compresión media de contacto es admisible para la piedra caliza con la que están hechas (Lám. 17-20, Fig. 6 y 7).

Figura 6. Cálculos gráficos realizados para comprobar la tensión de compresión a través de las dovelas acuñaadas tras macizar la zona superior.

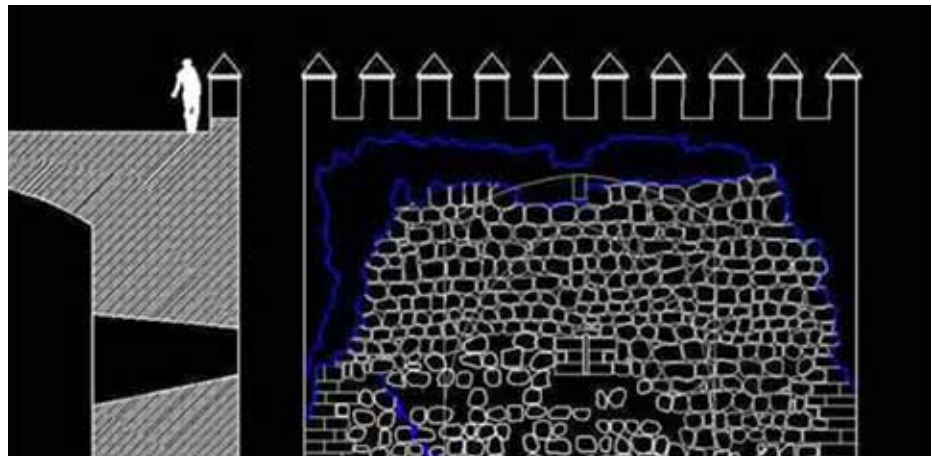
Como ya hemos visto, el pasado terremoto ha demostrado que las almenas que poseía la torre eran inestables ante la aceleración horizontal que provocó el sismo (Fig. 8).

Figura 8. Almenas que tenía la torre de Pedro A. San Martín Moro (1972).

En efecto, habiéndose medido una aceleración punta próxima a 0,45 g (g es la aceleración de la gravedad), para la altura de almenas que se tenían, con el centro de gravedad a unos 60 centímetros de elevación respecto al peto continuo, hubiera necesitado un grosor de más de 1,5 metros para que la resultante entrara en el núcleo central de inercia de su base (así no se llega a agrietar). Teniendo unos 65 centímetros de grosor, no es de extrañar que directamente volcaran (Fig. 9).

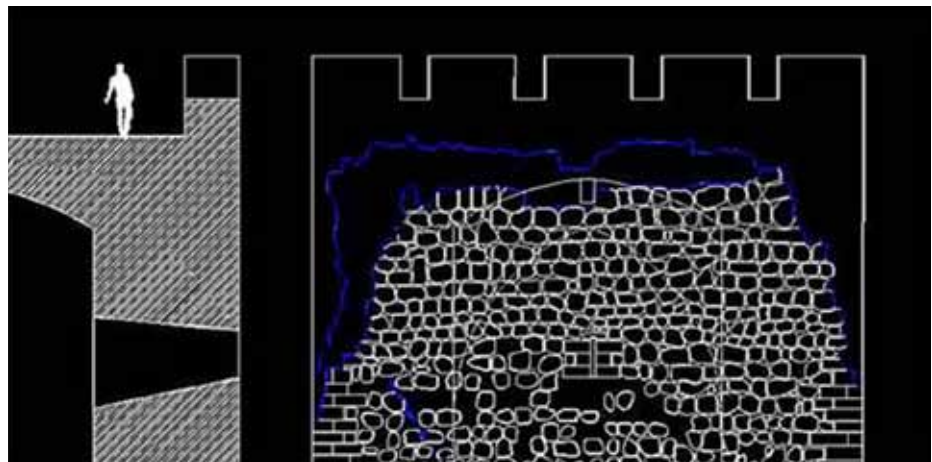
Figura 9. Almenas con proporciones “anti-sísmicas”.

Habría que construir una almena ocupando el alzado de cada dos de las desaparecidas, pero con un grueso de al menos el doble. Con el peto actual (a 90 centímetros del nivel de la terraza superior), unas almenas de 1 metro de elevación necesitarían un grueso de muro de 1,30 metros aproximadamente (las proporciones dibujadas en la figura anterior). Obviamente el “estilo” de las mismas cambia radicalmente.
