# Cubiertas de la iglesia de San Jerónimo el Real Madrid

En una siguiente fase, ya asumidas las competencias sobre el monumento por la Comunidad de Madrid, se encomiendan al citado arquitecto las obras de consolidación de las cubiertas de la nave central y el crucero del templo y la restauración del sistema de evacuación de aguas de las mismas; intervenciones necesarias para garantizar la estabilidad del conjunto, en tanto se procede a la redacción de un Plan Director del Monumento que sienta las bases generales de intervención en él. Estas son las obras que se recogen en la presente publicación.

### Restauración de las cubiertas y saneamiento de la Iglesia de San Jerónimo el Real en Madrid

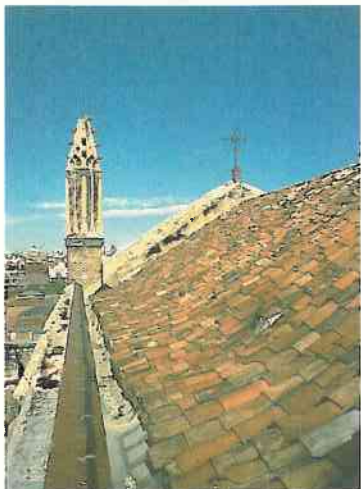
1

La de la nave central y del crucero estaban en un estado tan precario y ruinoso que en muchas zonas ha desaparecido la teja y el agua penetraba hasta el interior del templo, a la vez que la pudrición de ripia, pares y, sobre todo, las cabezas de los grandes tirantes, amenazan con perder su estabilidad.

1. Vista parcial de la cubierta.
2. Sección por la nave central.
3. Vista del bajocubierta.
4. Plantas y detalles de la estructura de cubiertas.
5. Sección por la nave central y detalles.
6. Vista parcial de la cubierta.
7. Vista del bajocubierta.

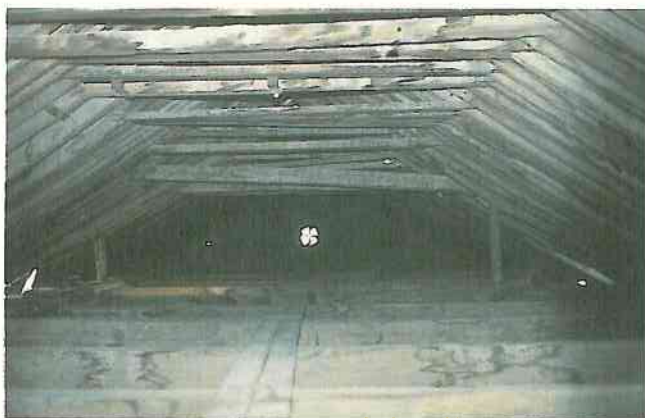
3

Levantado el canalón superior en un punto, se observó que el tirante que pasa por debajo del mismo se hallaba casi totalmente podrido, con peligro de rotura frágil de su cabeza y consiguiente desplome de su tonelada de peso.
