ESTUDIO DE ESTABILIDAD DEL CASTILLO DEL GRAN CAPITÁN. MONTILLA.

ANTECEDENTES

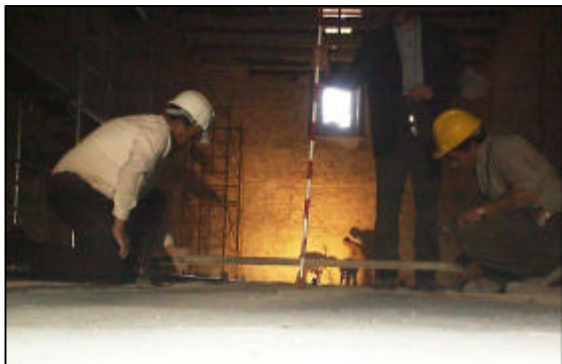
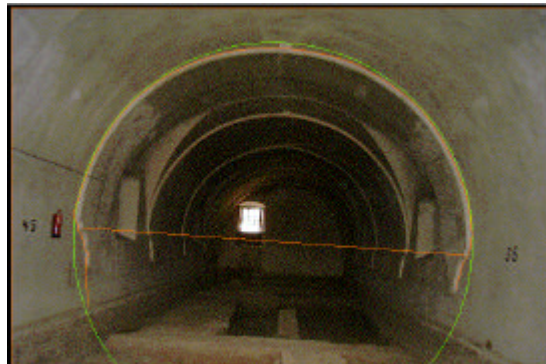
Es curioso hacer notar la coincidencia entre la flecha medida en el centro de la bóveda central (unos 15 cm en la fotografía de la izquierda) y las mediciones fotogramétricas que se extraen de la imagen de la derecha, restituída por nosotros, donde la geometría actual de la bóveda (en color rojo) se distancia del semicírculo original (en color verde) exactamente en 15,2 cm.

Utilizando la geometría que se nos ha proporcionado (en la que se ha corregido la de la bóveda central mediante fotogrametría), se ha dividido la estructura en trozos significativos, debido a su posición o diferente grueso, considerándose un peso específico medio de 1,80 to/m³. Los pesos de los senos de la bóveda han sido considerados en función de la densidad de tabiquillos realmente existentes. Dicho análisis se refleja en las figuras que a continuación se acompañan (los valores corresponden a una franja de 1 metro de grueso).

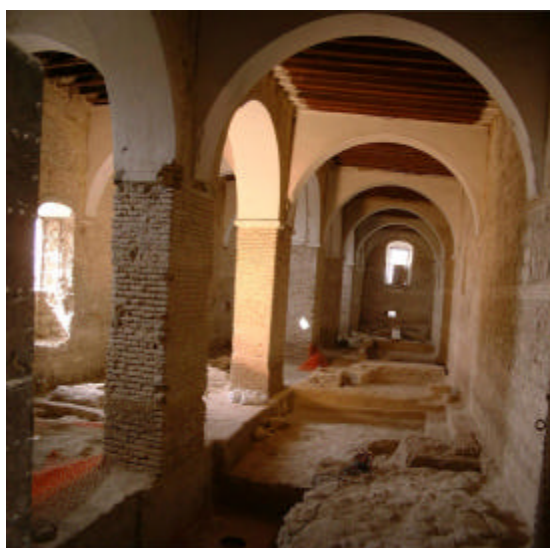
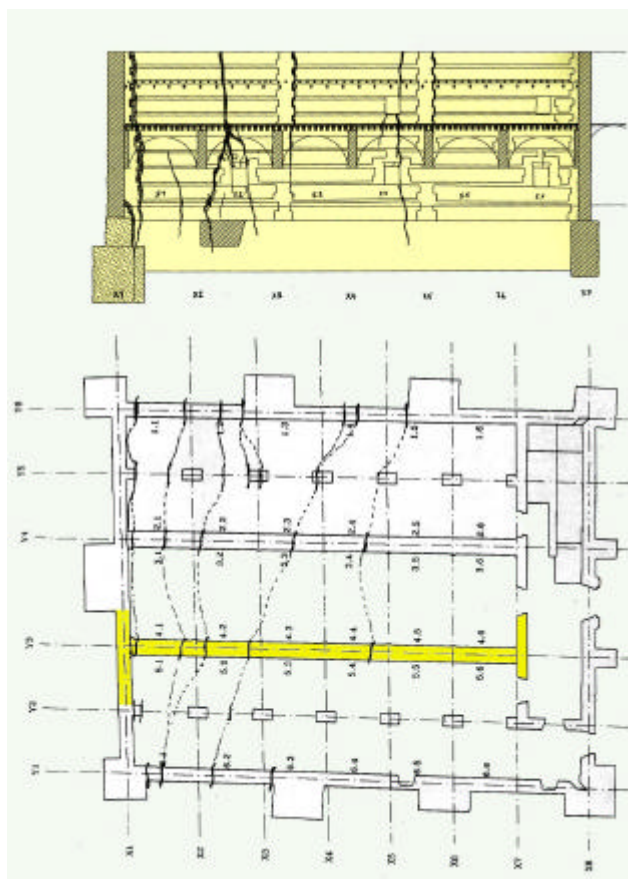
Respecto a los fuertes agrietamientos existentes, se nos han facilitado planos de los mismos con el detalle suficiente para la precisión de nuestro estudio.

El muro coloreado al margen es el que ha sido analizado de un modo más exhaustivo, dada su situación de menor masa "estabilizante" en su testero libre.

Considerando los fuertes agrietamientos que actualmente posee el muro que hemos señalado (el más desfavorable), lo analizamos sometiendo a la oblicuidad que supone vuelco del testero hacia el exterior.

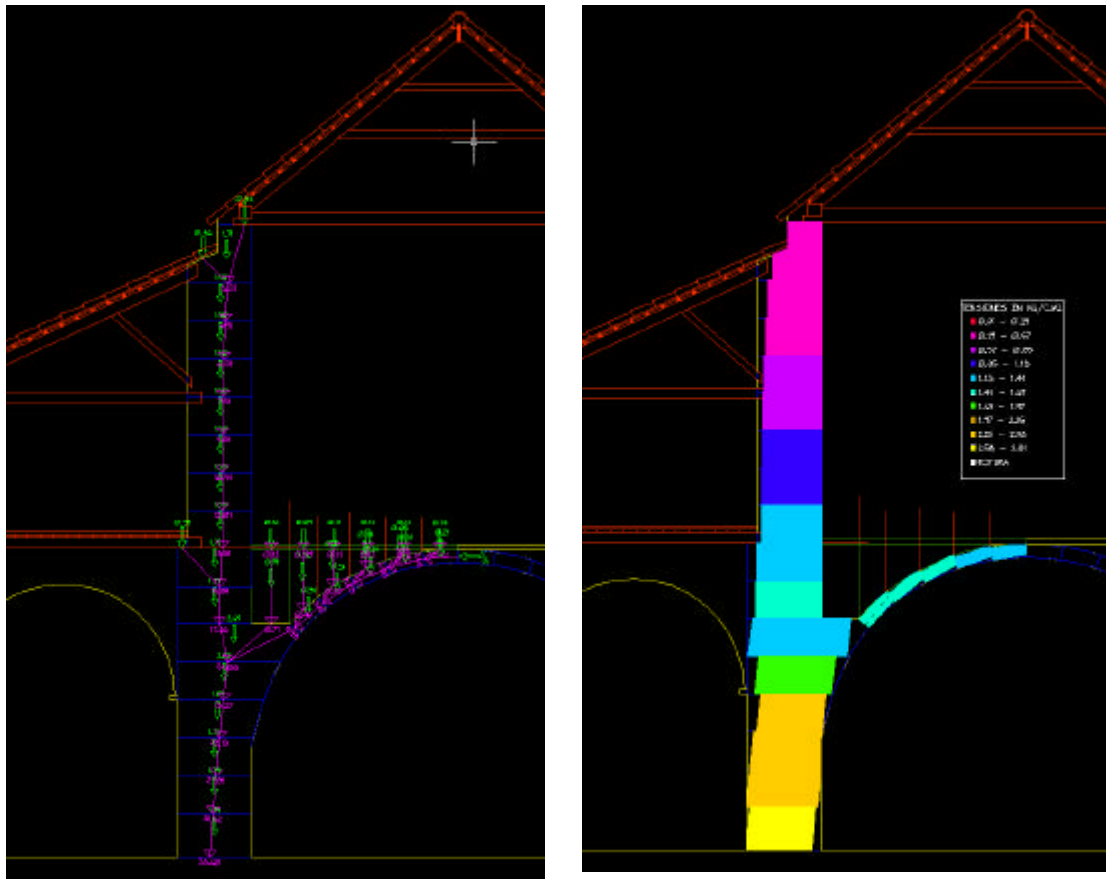
Como se puede apreciar, se obtienen tensiones medias muy bajas, tanto en la bóveda (valores por debajo de los 2,0 kp/cm²) como en el arranque del muro central más cargado (menos de 3,0 kp/cm²).

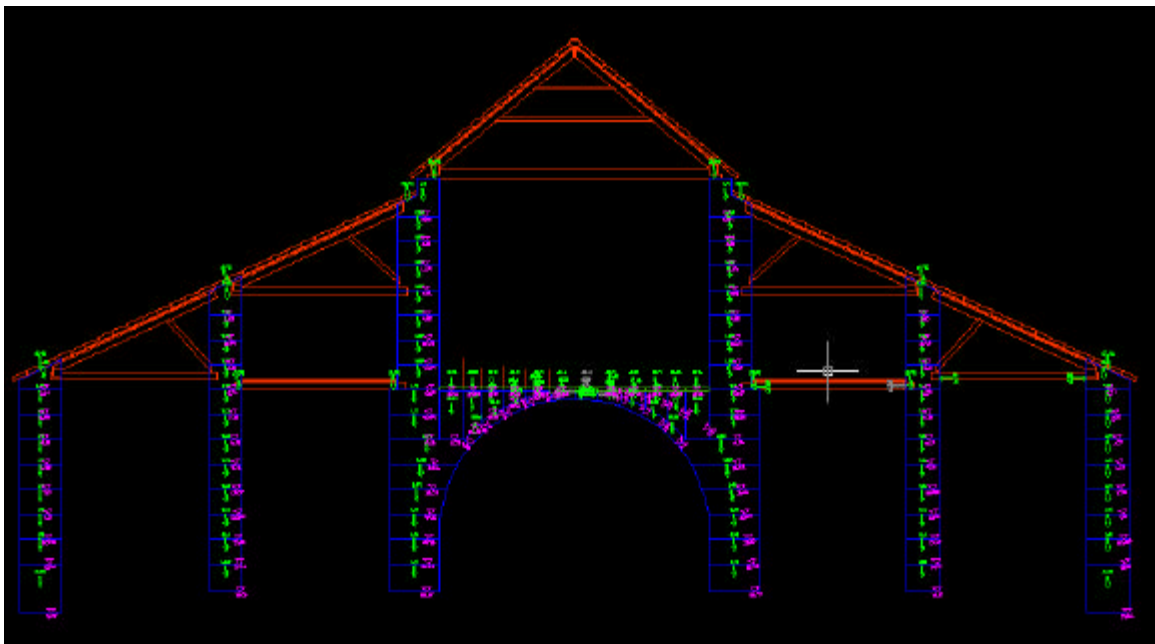
Teniendo en cuenta las consideraciones que hemos expuesto en apartados anteriores, hemos comprobado la totalidad de la sección horizontal ante una oblicuidad de 5° para la gravedad.

El resultado es válido para la vibración en ambas direcciones (oblicuidad hacia la derecha y hacia la izquierda), dada la antimetría de la sección. Sin embargo, mientras que en la

mitad izquierda no se ha considerado colaboración (a tracción) de los forjados y estructuras de madera, en la parte derecha es necesaria la consideración de transmisión de acciones horizontales (mediante compresiones) hacia los muros extremos para conseguir que el sistema sea estable.

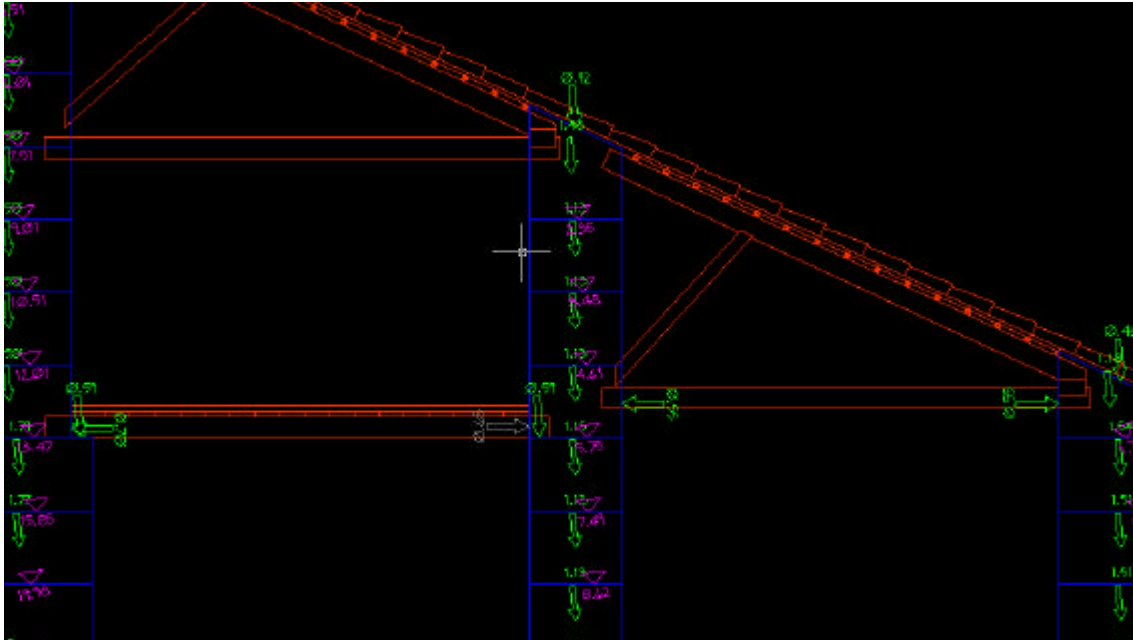
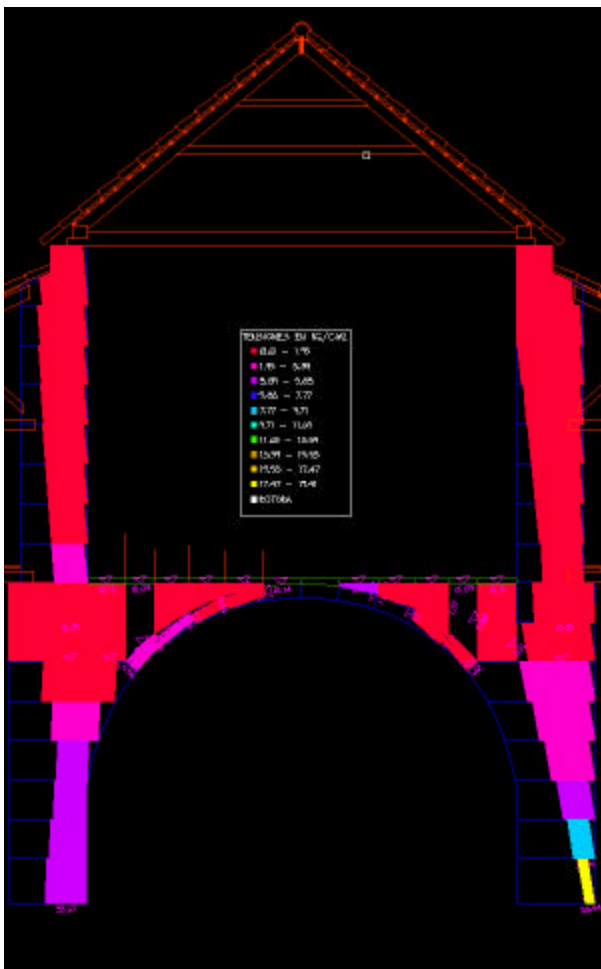
La figura siguiente muestra un detalle de dichas transferencias o acodamientos necesarios.

En la figura de la izquierda se representan las tensiones cobaricéntricas medias que se obtienen ante la acción sísmica, cuyo valor máximo está aún por debajo de los 20 kp/cm², en la situación límite de estabilidad que hemos conseguido encontrar.

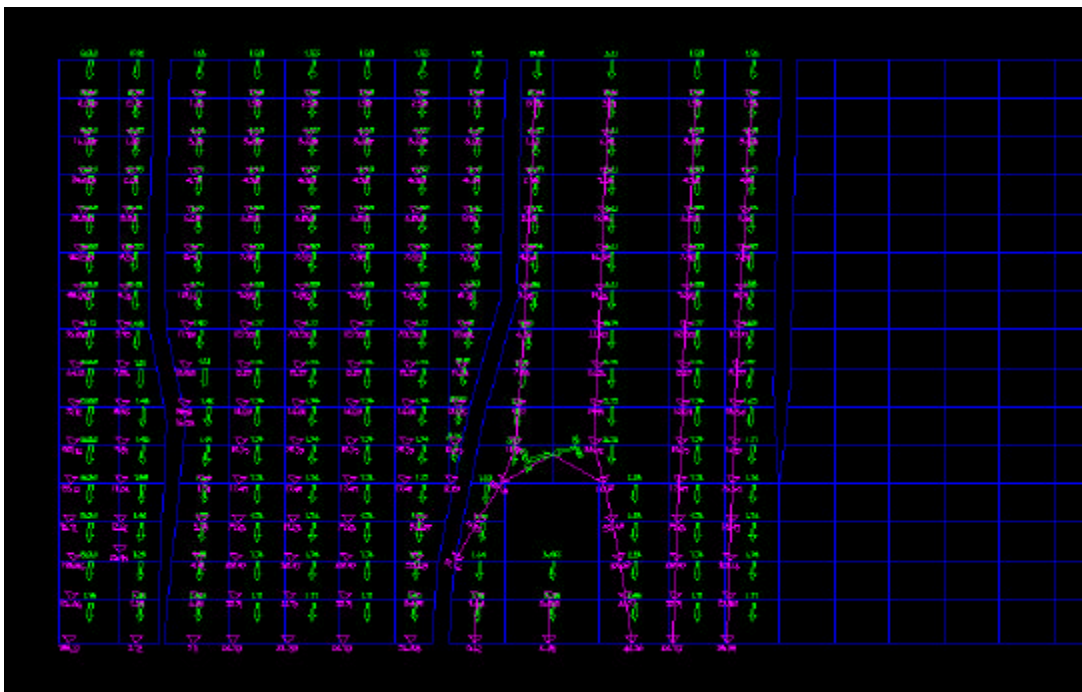
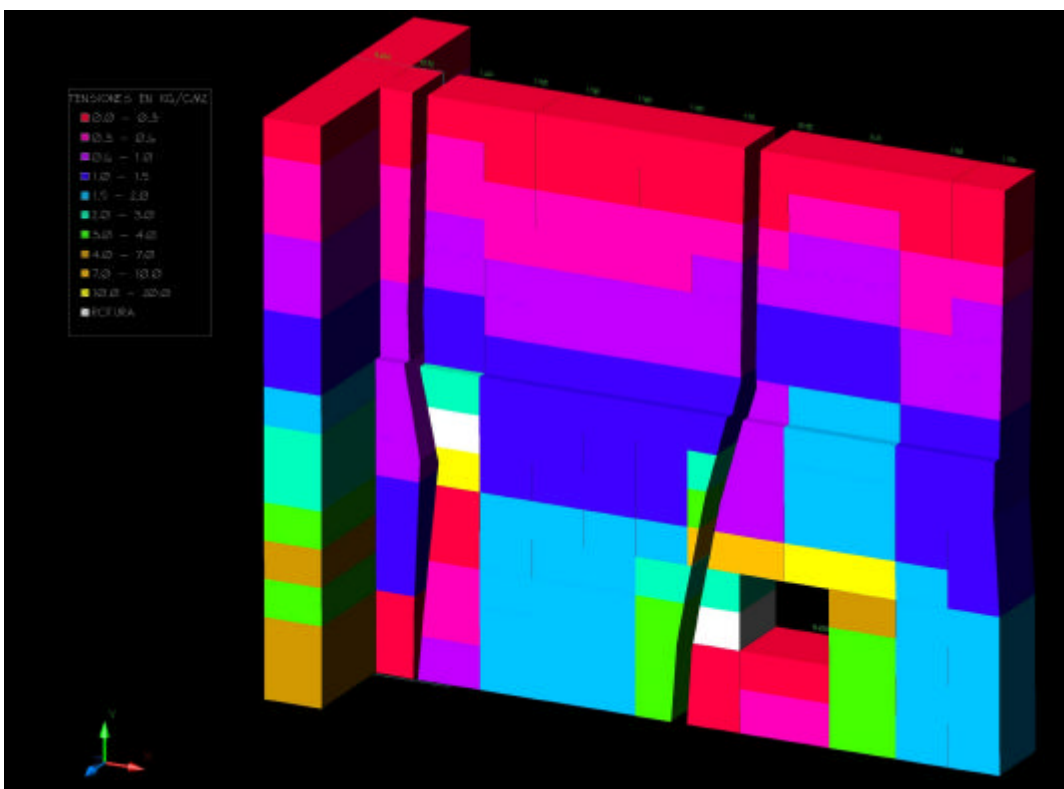
A pesar de lógicas roturas locales (las zonas coloreadas en blanco) el testero se mantiene estable, con tensiones aceptables en esta situación de vibración sísmica longitudinal.

Ante una acción sísmica, de magnitud según se desprende de la normativa actual, aún seguiría siendo estable, aunque podrían producirse roturas locales adicionales si no se hiciese ninguna reparación.

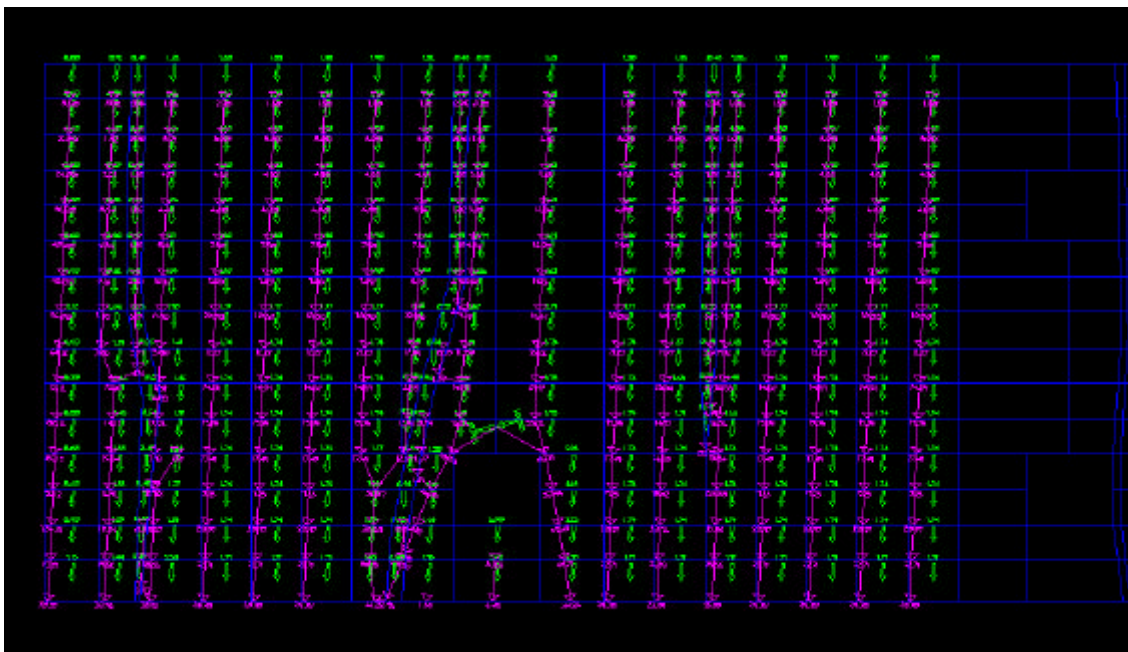
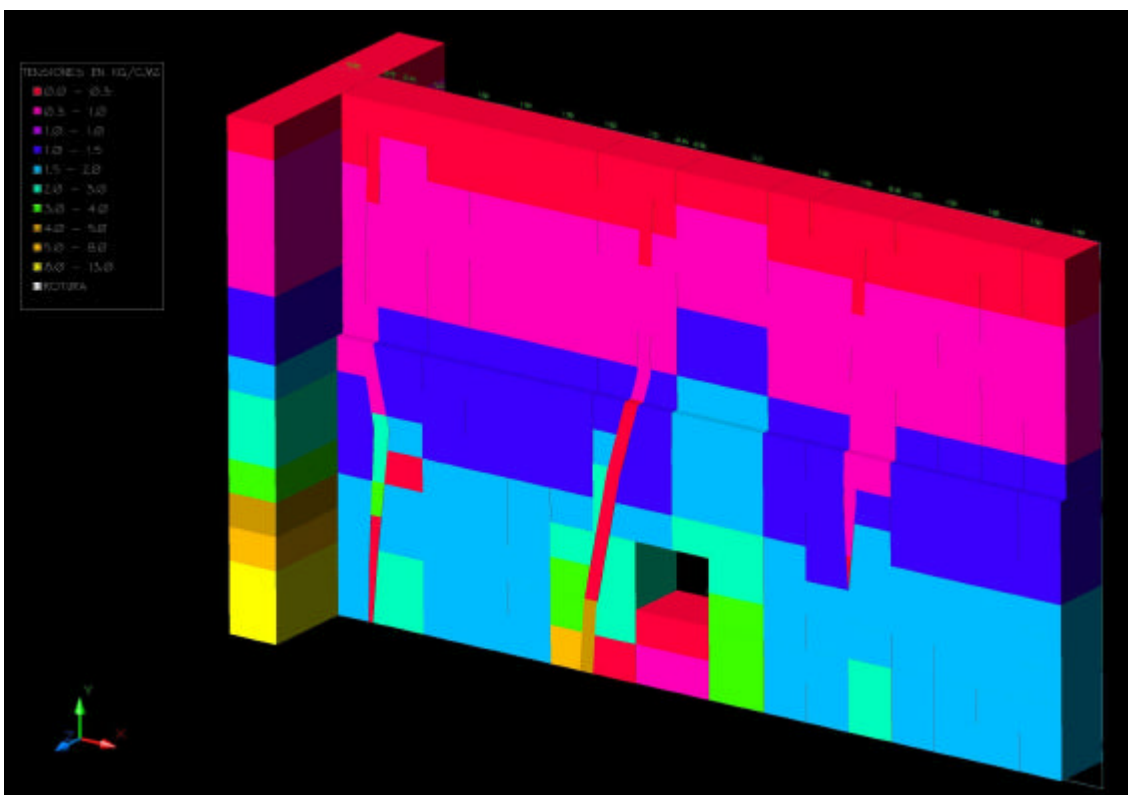
El primer tipo de reparación considerado es el de retacar sencillamente las grietas existentes, es decir, se introduce de nuevo la continuidad perdida ante la transmisión de compresiones.

Como se ve, la situación es totalmente estable y las tensiones máximas no superan los 13,0 kp/cm², valor totalmente admisible para las fábricas existentes.

Simplemente dando continuidad de nuevo a las fábricas, es decir, rellenando las grietas de un material compatible (ladrillo o mampuesto con cal hidráulica, por ejemplo), se consigue devolver el edificio a la situación de seguridad que poseía antes del último sismo, sin alterar su sistema constructivo.

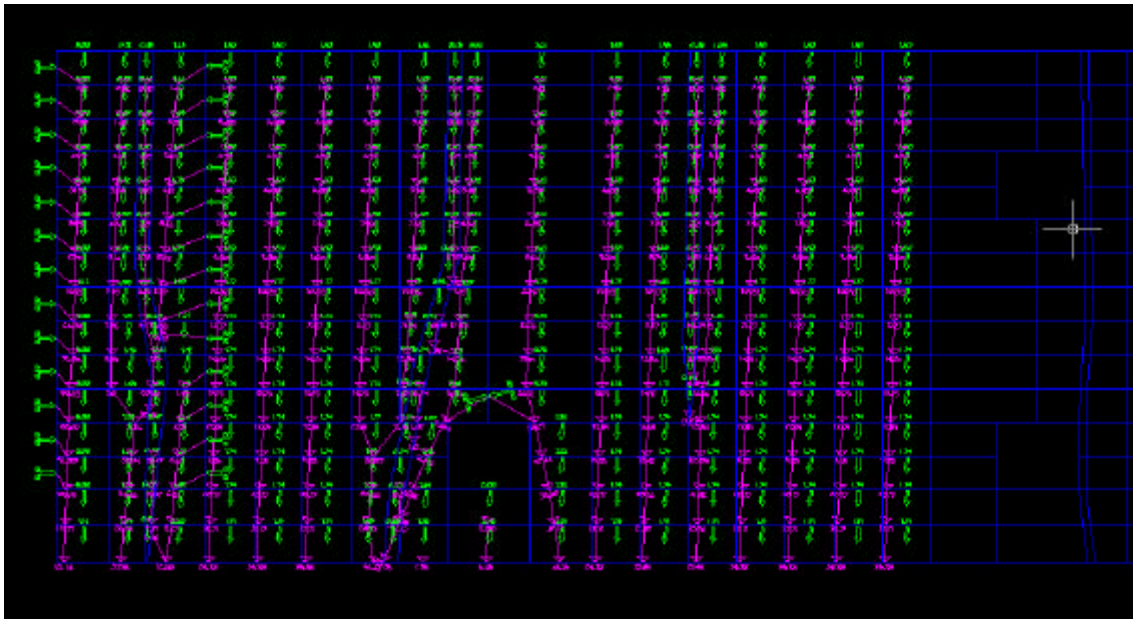
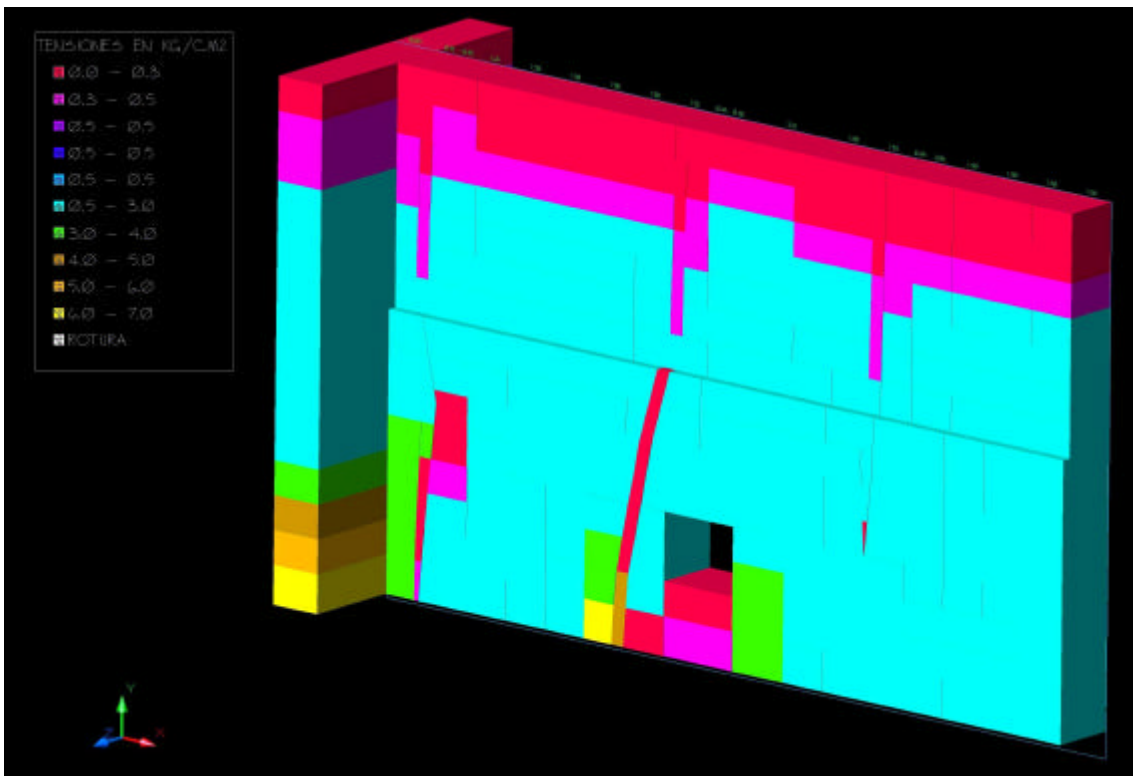
Un grado mayor de reparación consiste en introducir cosidos estáticos que involucren o aten hasta 3 metros de fondo de muro longitudinal trabados con el testero (en el sistema de fuerzas se simulan introduciendo pares de compresiones de 0,10 a cada 70 cm de altura).

En esta situación, la estabilidad general se consigue con tensiones inferiores en todos los casos a 7,0 kp/cm².

La utilización de cosidos estáticos puede mejorar la seguridad al aumentar la trabazón entre volúmenes de fábricas fracturados o separados. Estos cosidos han de hacerse con materiales que no sufran degradación con el tiempo y que tengan deformaciones higrotérmicas compatibles con el resto de los materiales existentes.
