Torre del Espolón: de ruina a primer monumento recuperado en Lorca (Murcia)

Francisco Jurado Jiménez*

Arquitecto. Profesor de Estructuras en la E.T.S. de Arquitectura de la Universidad Politécnica de Madrid

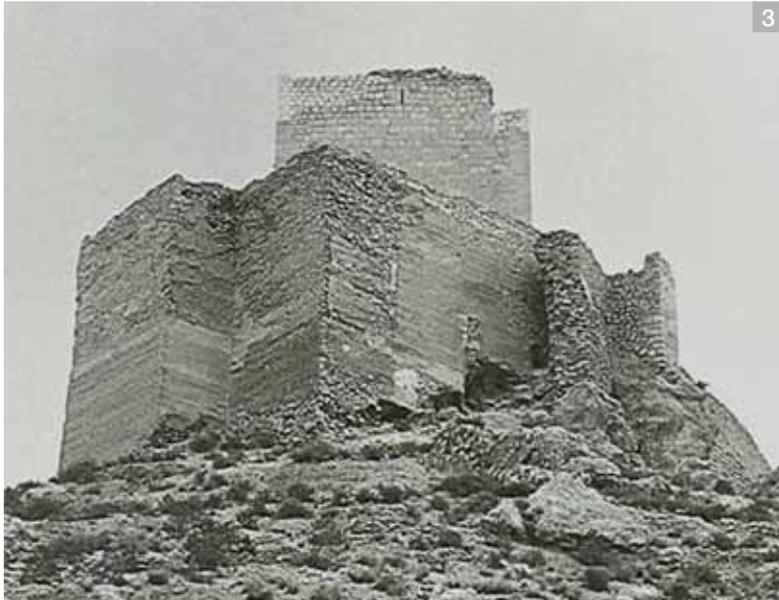
Lámina 3. Foto de Pedro A. San Martín Moro, 1971.

En una fotografía de la torre hacia el año 1960 se puede observar, por comparación con la anterior de 1900, la huella de los trabajos de consolidación de pequeña envergadura, que no modifican la imagen formal preexistente del monumento, realizados por José Tamés (Lám. 3).

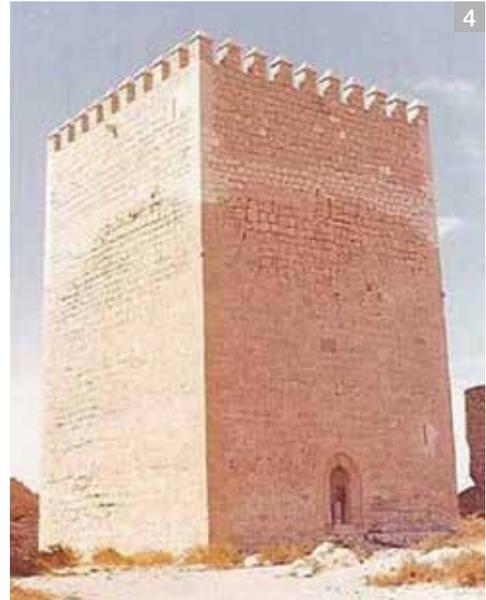
Lámina 4. Foto de Pedro A. San Martín Moro tras su restauración en 1972.

La parte más polémica de la obra fue la reconstrucción de las almenas que, al parecer, nunca existieron, sino que, basándose en una reinterpretación historicista de las almenas que se encuentra en el Porche de San Antonio (almenas que también alteró en número y forma) las utiliza como modelo para coronar esta torre, cambiando entonces el perfil tradicional que se apreciaba desde la lejanía en las últimas décadas (Lám. 4).

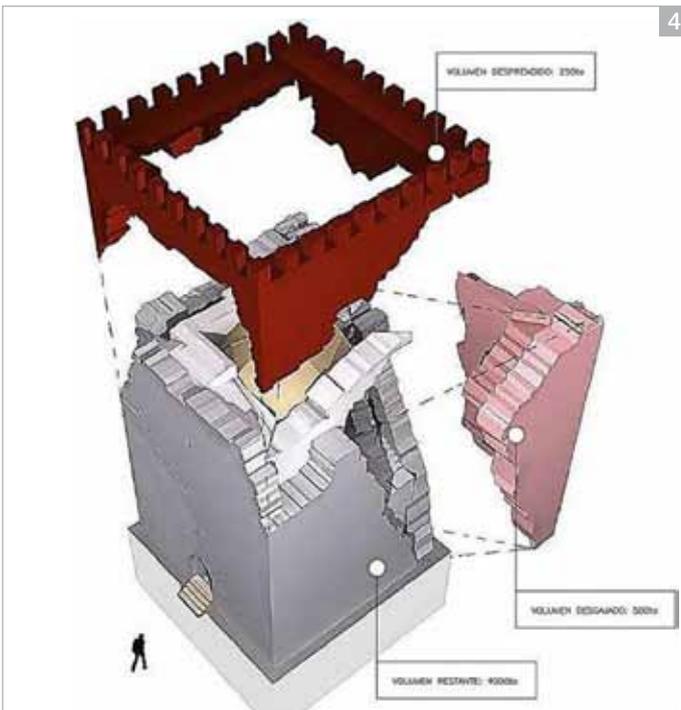
En efecto, una hora y cuarenta y dos minutos después se produce el movimiento de mayor intensidad, de magnitud 5.1 que produce serias lesiones en la torre, con desprendimientos de toda la terraza superior y

parte de las fábricas levantadas por Pedro A. San Martín Moro además de un ostensible agrietamiento que desgaja la esquina noroeste de la torre separándola entre 10 y 20 centímetros del resto, coincidiendo con la dirección media de los daños observados en todas las construcciones (Lám. 6, Fig. 4).

Figura 4. Torre del Espolón.

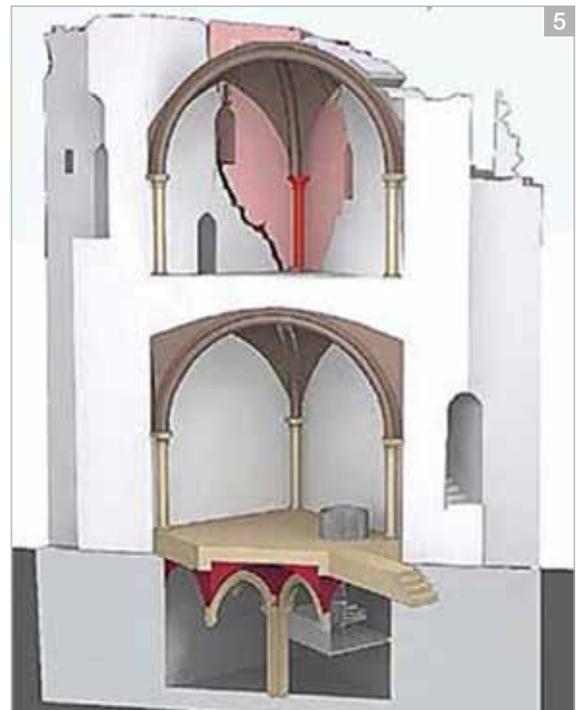
Figura 5. Torre del Espolón.

En el esquema volumétrico superior se evalúan de un modo aproximado las masas desprendidas (250 toneladas) y desplazadas (500 toneladas) por el seísmo (Fig. 5).

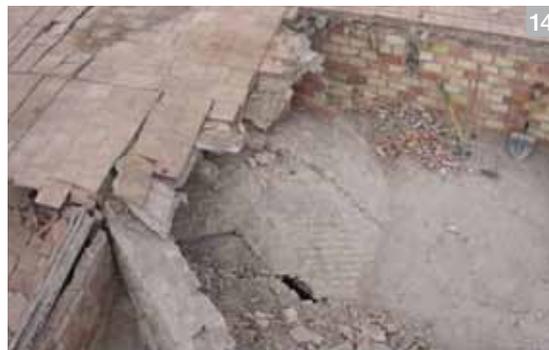
Lámina 14. Torre del Espolón.

El desajuste de un trozo de la torre respecto a otro se manifiesta fuertemente en las dovelas de los arcos de piedra, desplazadas unas y giradas otras, ya que ha cambiado la curvatura del arco al aumentar su luz, debido a la grieta más abierta en el nivel superior. Para su reparación hemos vuelto a apretarlas entre sí con cuñas de madera (como hacían los constructores góticos) y los arcos siguen funcionando y resistiendo como lo han venido haciendo hasta nuestros días (Lám. 11-16).

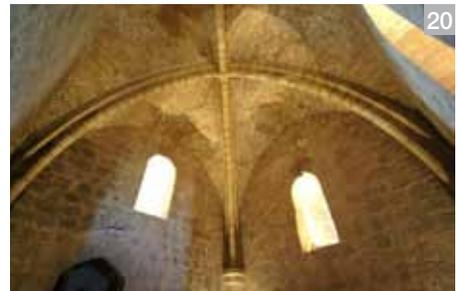
En el caso en los que existe desplazamiento entre dovelas, se comprueba que, la compresión media de contacto es admisible para la piedra caliza con la que están hechas (Lám. 17-20, Fig. 6 y 7).

Figura 6. Cálculos gráficos realizados para comprobar la tensión de compresión a través de las dovelas acuñaadas tras macizar la zona superior.

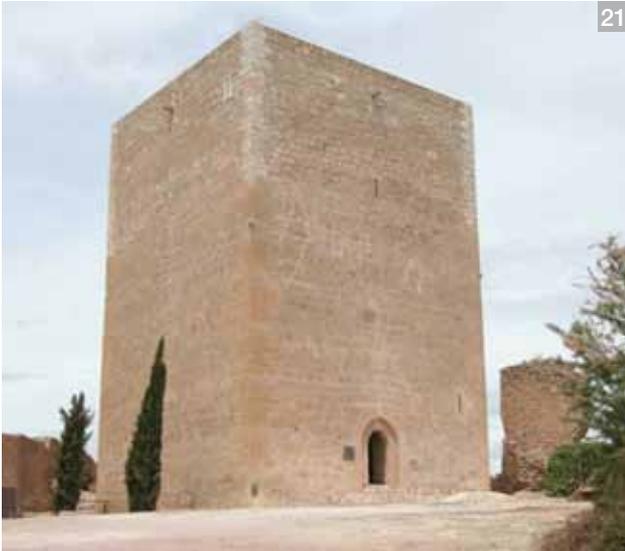
21

Lámina 21. Fotografía reciente de Carmen Martínez Ríos.

Después de inyectar cal, reponer muros, restaurar bóvedas y macizar el nivel de la terraza superior, hoy podemos decir sin equivocarnos que la torre del Espolón es más auténtica que antes del terremoto (Lám. 21-23).

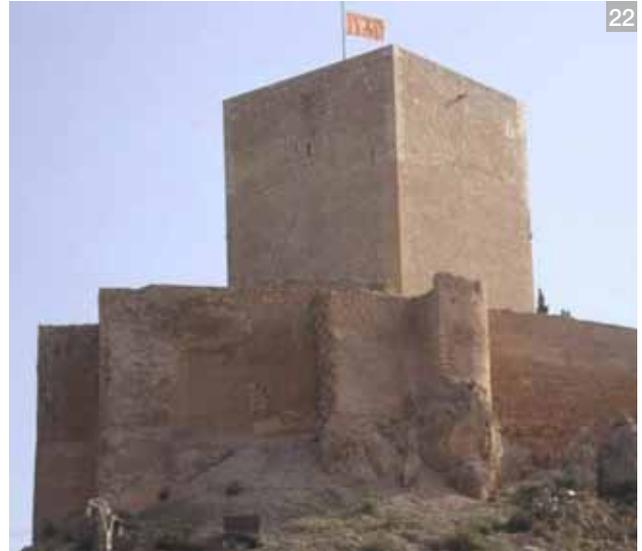
22

Lámina 22. Fotografía reciente de Alejandro Poveda.

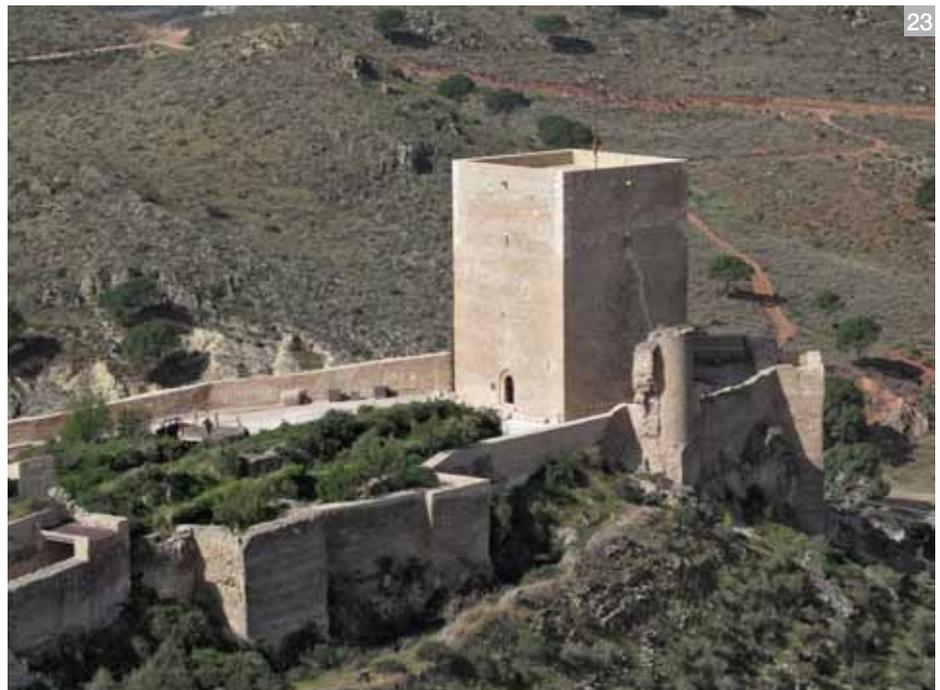
23

Lámina 23. Fotografía aérea reciente al terminar las obras.
