Torre del Espolón: de ruina a primer monumento recuperado en Lorca (Murcia)

Francisco Jurado Jiménez*

Arquitecto. Profesor de Estructuras en la E.T.S. de Arquitectura de la Universidad Politécnica de Madrid

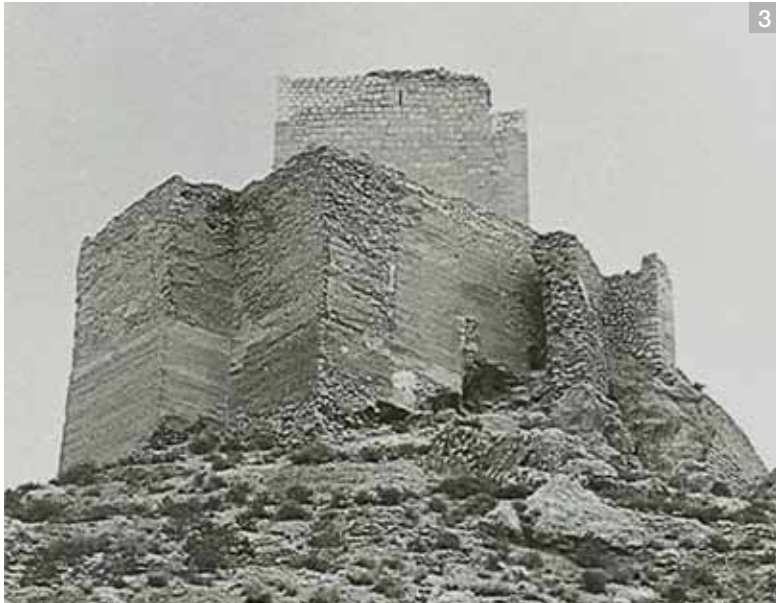
Lámina 3. Foto de Pedro A. San Martín Moro, 1971.

En una fotografía de la torre hacia el año 1960 se puede observar, por comparación con la anterior de 1900, la huella de los trabajos de consolidación de pequeña envergadura, que no modifican la imagen formal preexistente del monumento, realizados por José Tamés (Lám. 3).

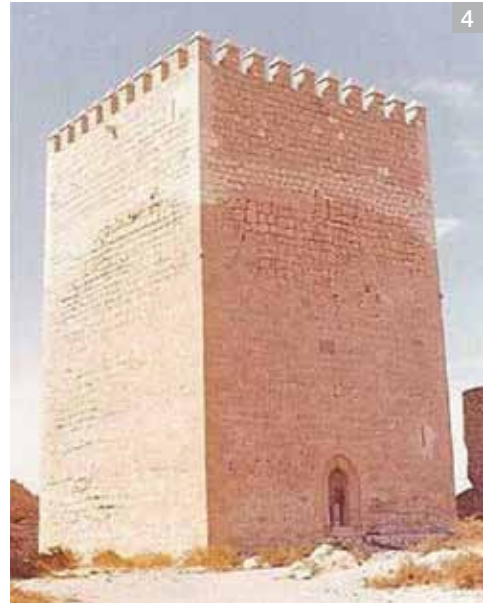
Lámina 4. Foto de Pedro A. San Martín Moro tras su restauración en 1972.

La parte más polémica de la obra fue la reconstrucción de las almenas que, al parecer, nunca existieron, sino que, basándose en una reinterpretación historicista de las almenas que se encuentra en el Porche de San Antonio (almenas que también alteró en número y forma) las utiliza como modelo para coronar esta torre, cambiando entonces el perfil tradicional que se apreciaba desde la lejanía en las últimas décadas (Lám. 4).

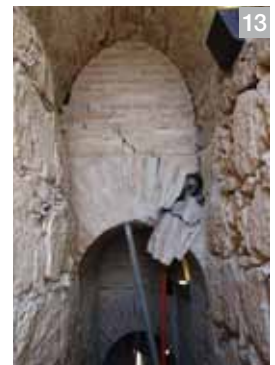
El desajuste de un trozo de la torre respecto a otro se manifiesta fuertemente en las dovelas de los arcos de piedra, desplazadas unas y giradas otras, ya que ha cambiado la curvatura del arco al aumentar su luz, debido a la grieta más abierta en el nivel superior. Para su reparación hemos vuelto a apretarlas entre sí con cuñas de madera (como hacían los constructores góticos) y los arcos siguen funcionando y resistiendo como lo han venido haciendo hasta nuestros días (Lám. 11-16).

Lámina 16. Desplazamiento de una dovela de piedra de unos 60 centímetros de canto.

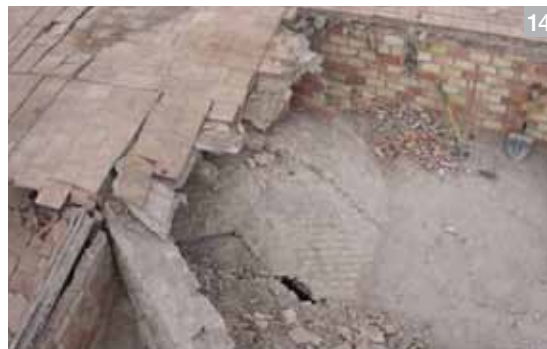
En el caso en los que existe desplazamiento entre dovelas, se comprueba que, la compresión media de contacto es admisible para la piedra caliza con la que están hechas (Lám. 17-20, Fig. 6 y 7).

Lámina 17. Cuñas de madera introducida entre dos dovelas.

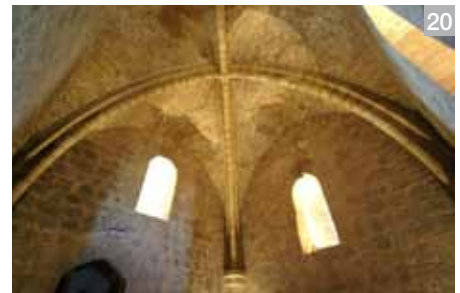
Figura 6. Cálculos gráficos realizados para comprobar la tensión de compresión a través de las dovelas acuñaadas tras macizar la zona superior.

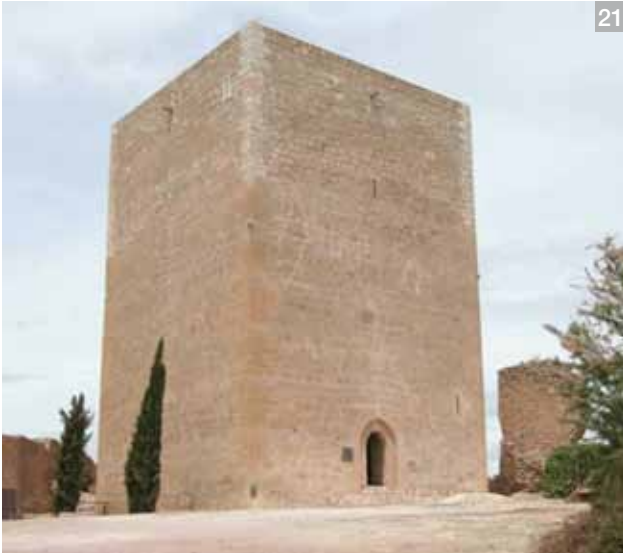
21

Después de inyectar cal, reponer muros, restaurar bóvedas y macizar el nivel de la terraza superior, hoy podemos decir sin equivocarnos que la torre del Espolón es más auténtica que antes del terremoto (Lám. 21-23).

Lámina 21. Fotografía reciente de Carmen Martínez Ríos.

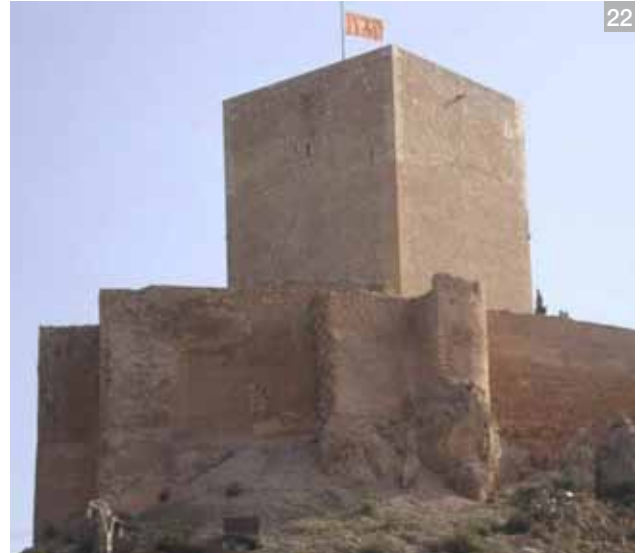
22

Lámina 22. Fotografía reciente de Alejandro Poveda.

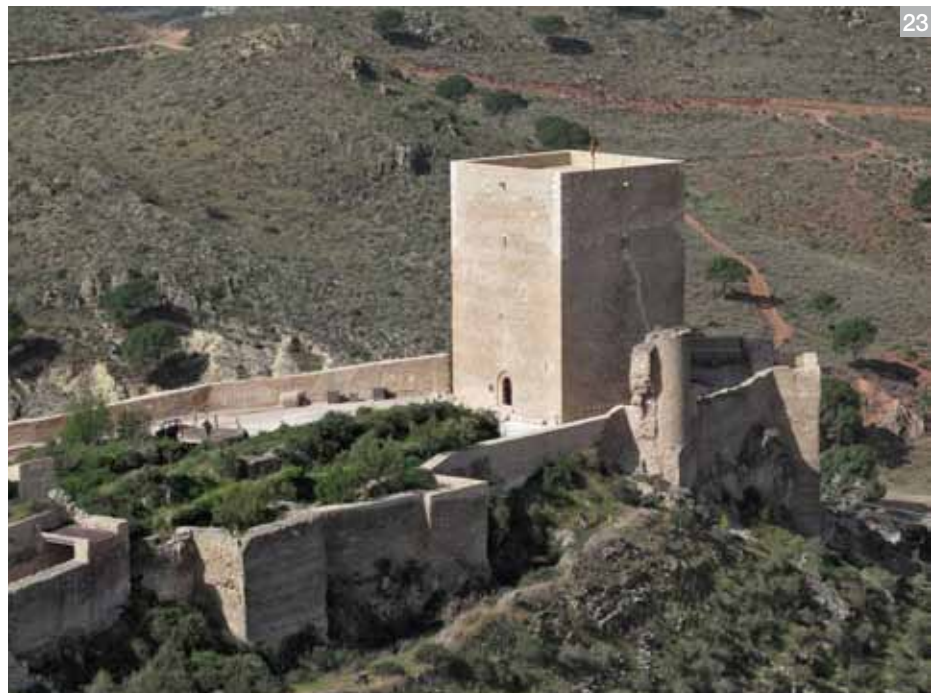
23

Lámina 23. Fotografía aérea reciente al terminar las obras.
